堺化学工業株式会社 湯本工場 亜鉛末工場

爆発火災事故調査報告書

2022年1月7日

堺化学工業株式会社
湯本工場事故調査委員会

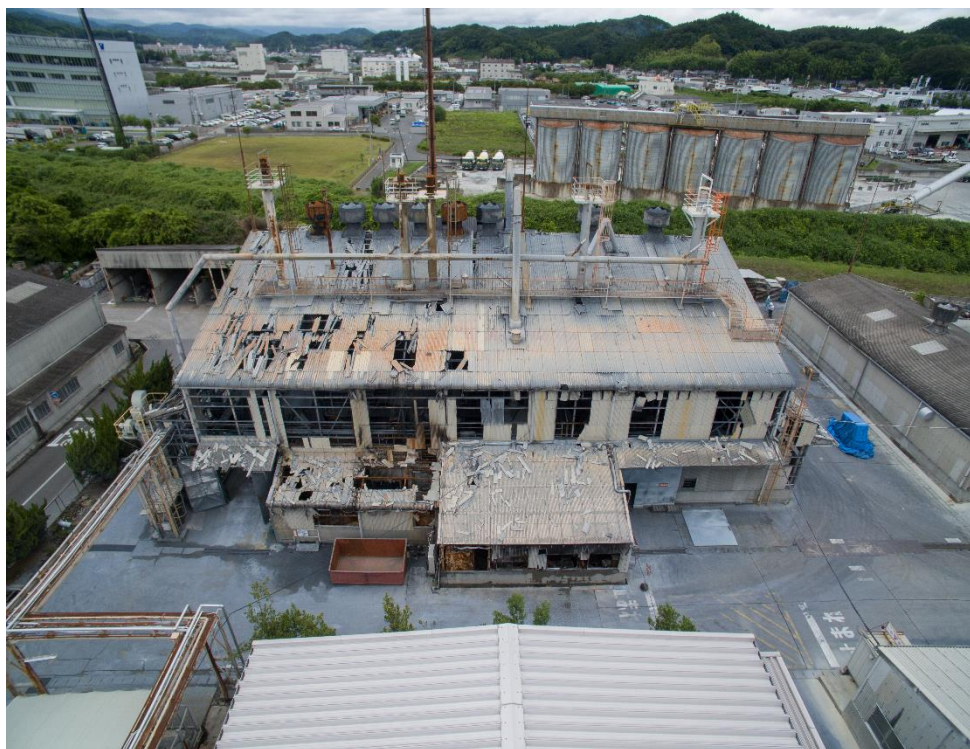
図9 損傷した工場建物の外観写真

2021年5月11日7時42分、福島県いわき市の堺化学工業株式会社 小名浜事業所 湯本工場 亜鉛末工場において、爆発、火災が発生した。人的被害としては、重傷者1名、軽傷者3名、物的被害としては、工場建物および設備が損傷した。損傷した工場建物の外観写真を、図9に示す。

発生状況：分級工程の設備を立ち上げ途中、分級ファンを稼働させた直後に、爆発が起こった。その後、連鎖的な爆発・燃焼によって、各分級設備および集塵機の損壊、亜鉛末仕掛品および包装資材の可燃物の燃焼、電気ケーブルへの延焼および電気配電室の全損を伴う壊滅的な工場火災にいたった。

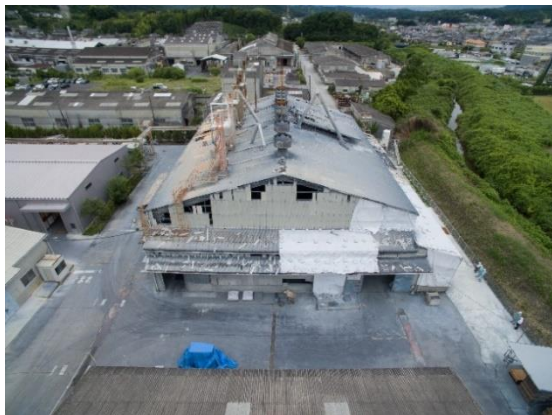
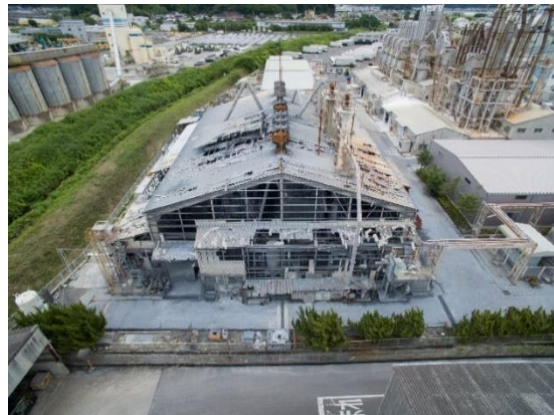
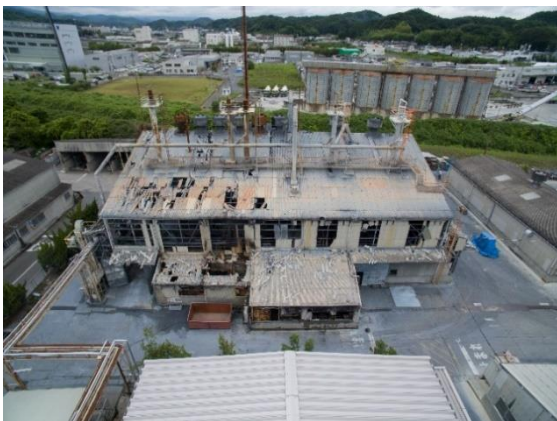
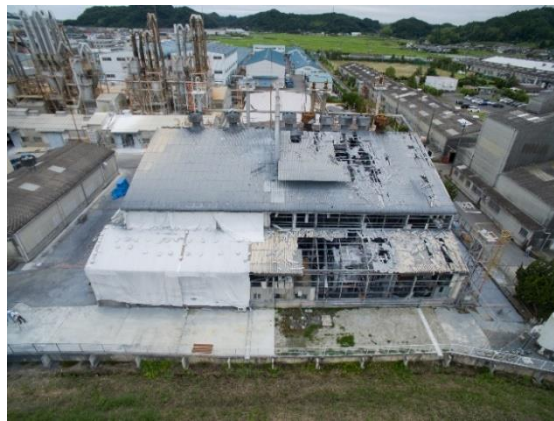
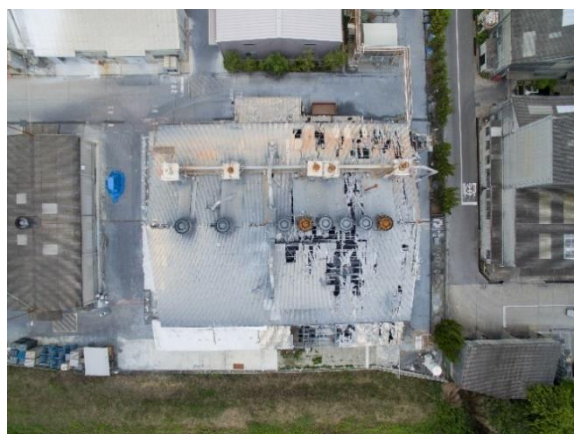
図 1 2 亜鉛末工場の損壊状況の写真

当該工場は亜鉛末分級設備を中心に甚大な損壊となり、飛散物による周辺の損壊が一部にあった。湯本工場内のその他施設については、損壊はなかった。

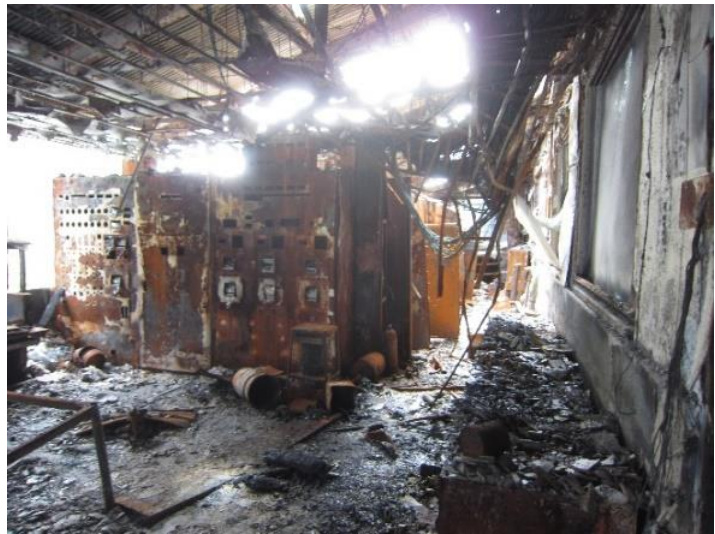
設備名		損壊状況
1. 分級ファン		ケーシングに膨らみあり ベアリングボックスの破損
2. 分級セパレーター		側面点検扉が吹き飛ばされ、胴部とコーン部の継ぎ目が裂けていました。
3. マルチサイクロン		上下部および胴部の破裂
4. 集塵機	分級バグフィルター	胴部の破裂および内部焼損
	他集塵機	内部焼損
5. 電気配電室		電気ケーブルを伝わって火災が伝播し全焼

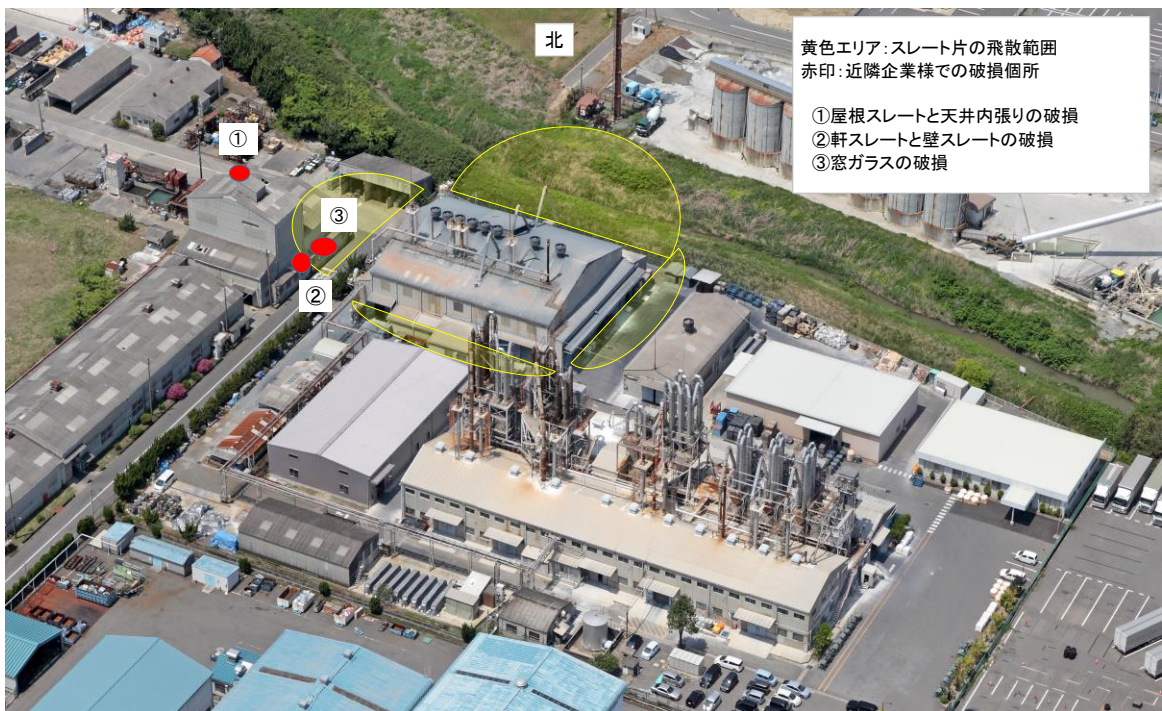
図 1 4 近隣の被害状況

工場隣接周辺へスレートや設備由来の金属片等のがれき飛散があった。具体的には、図 1 4 に示す。また、爆発地点から約 500m 南西に位置する太陽光パネルおよび水田に亜鉛末の飛散が確認された。

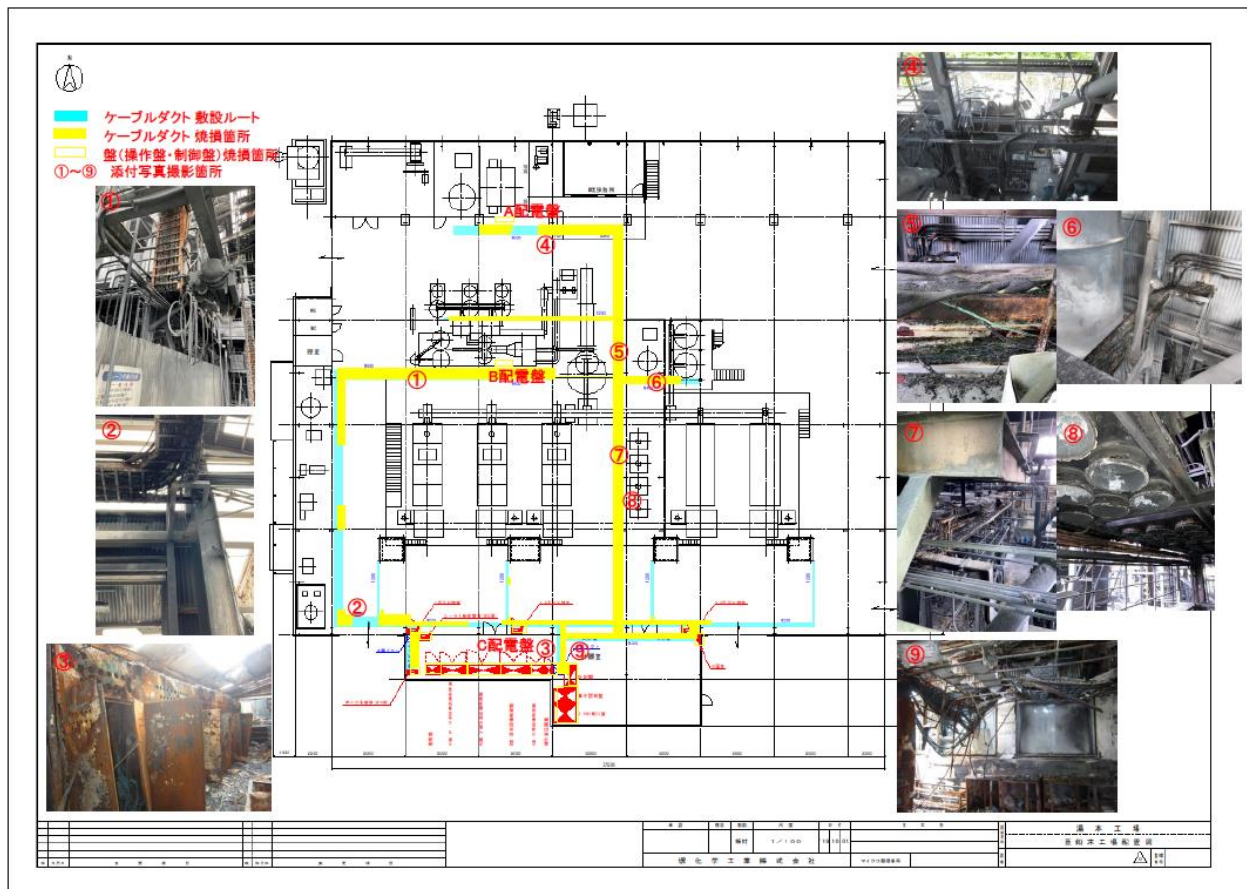
図 1 5 工場内のケーブルラック敷設レイアウトと焼損写真

爆発が発生した工場内の全ての電気機器は防爆構造で、それらへの配線方法も、金属管を用いるなど防爆仕様となっていた。また、工場内設備のモーターからの電気火花発生・過熱、配線の短絡痕・ショートによる溶解火花発生の痕跡は見られなかった。これらのことから、電気機械および器具による火花および過熱によって火災が発生したものではないこと、ならびに現場火災の発生時刻からみて、亜鉛末分級工程で起きた火災によって電気ケーブルが延焼し、それが電気配電室の火災になったものと推定した。工場内のケーブルラックの敷設レイアウトと焼損状況の写真を、図15に示す。

主なケーブル類の焼損については被覆および絶縁材が可燃物であることから、爆発後、ダクト上の堆積粉じんが燃えたことにより発火したものと考えられる。これは堺化学社員がケーブル上で堆積粉じんが燃え広がっていたとの目撃証言から裏付けられた。更に、工場内の配線用ブレーカーは、NFB（ノーヒューズブレーカー、過電流遮断の機能のみ）であったが、トリップしていなかったため、火災中も通電したままの状態が続いていたと考えられる。すなわち、ほとんどの機器は、爆発火災後も動作しており、特に、集塵機・集塵機用ブロワー等は、爆発火災後もしばらくは正常に稼働していたと考えられる。これにより、集塵部ダクトから燃焼粉も集塵され、各集塵機内に貯留されていた亜鉛末に着火・爆発、更に、爆発した集塵機付近の亜鉛末仕掛品および可燃物に燃え広がり、被害を広めてしまったと考えられる。

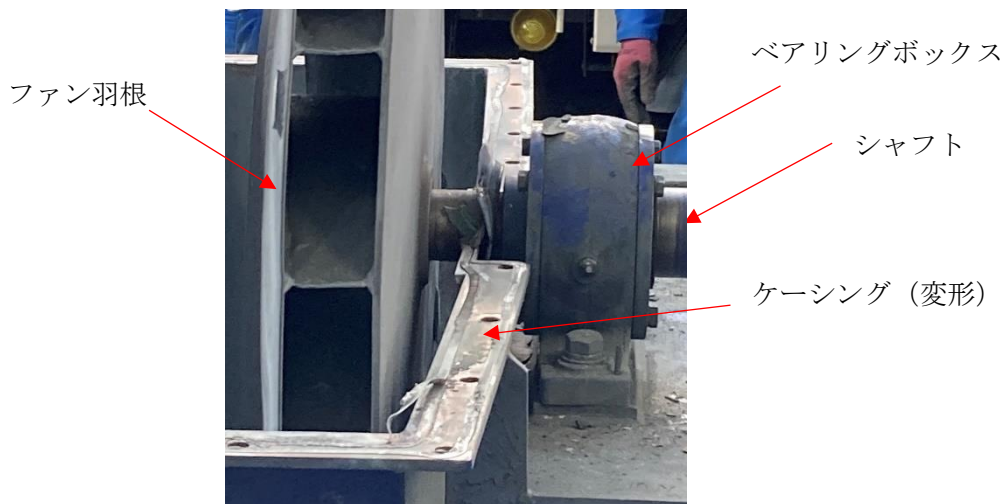
図 1 8 分級ファンケーシング変形、中央部の膨れ写真

- ①関係者5名からの「分級ファン稼働直後に、ファン付近から異音、床面が地震のように振動し、爆発した。」、「分級ファン付近からの異音とともに、ダクトの亀裂から閃光と黒煙の噴き出すのを見た。」というヒアリング内容が一致していたこと
- ②分級ファンのケーシングの中央部が膨らんでいることから、ここで小爆発があったと推定されること
- ③爆発起源となった設備として、分級ファン、分級セパレーターおよびマルチサイクロンの可能性を考えたが、着火源が存在する設備が、分級ファン以外になかったこと
- ④爆発後の火災状況から見て、電気配電室の火災は、爆発後の火災で電気ケーブルに延焼したことが原因と考えられること

① ケーシングの変形、中央部に約 4cm の膨れがあった。その写真を図 1 8 に示す。

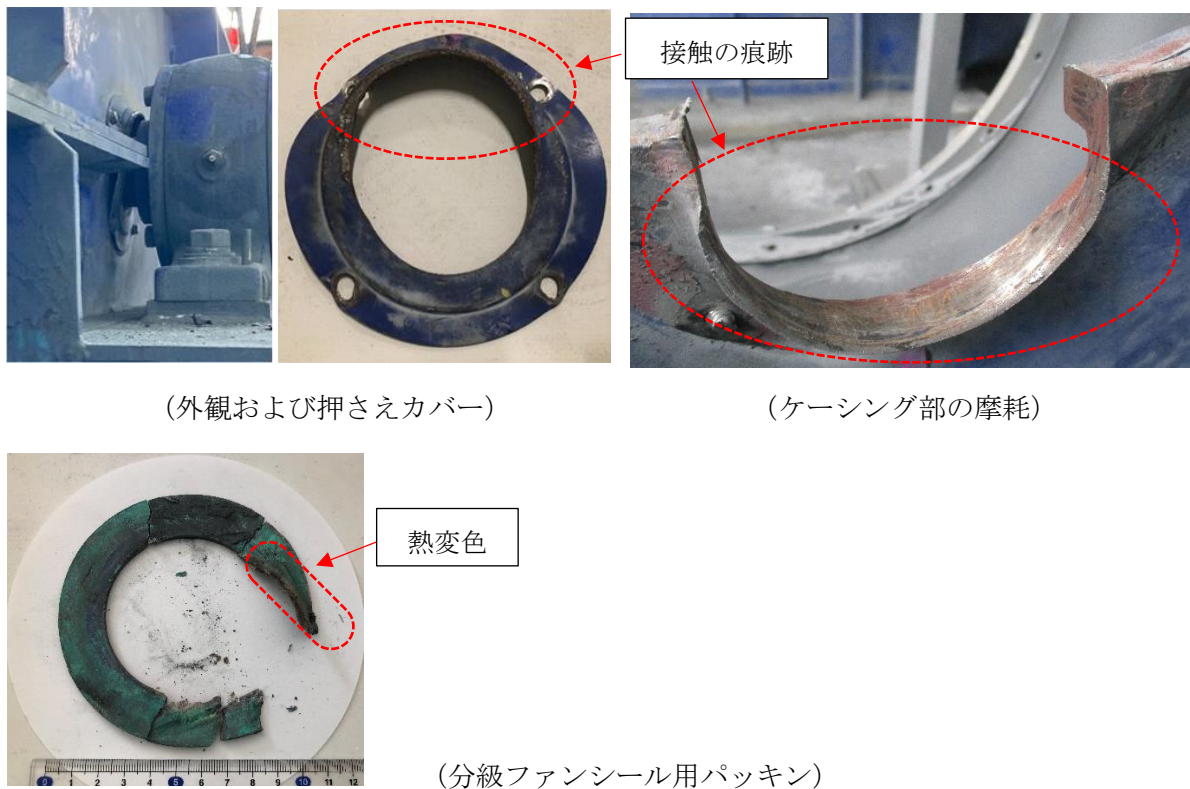
図 1 9 分級ファンケーシングとシャフトのシール箇所の写真

② ケーシングとシャフトのシール箇所に着目したところ、ケーシングとシャフトが接触した痕跡があった。また、シール部パッキンを回収したところ熱変色が見られた。それらの写真を図 1 9 に示す。

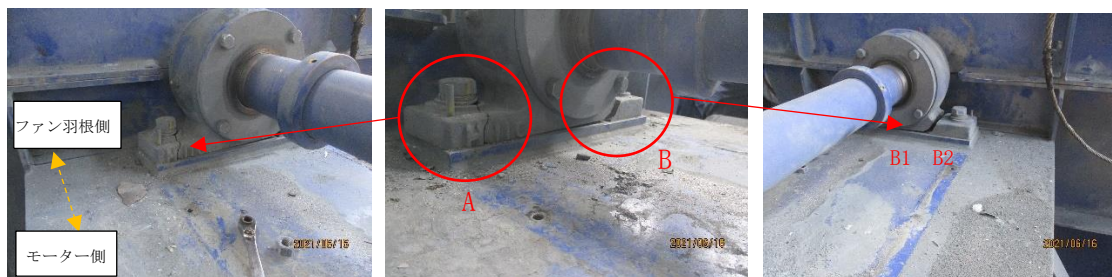
図 2 0 ベアリングボックスの破断状況

- ③ ベアリングボックスは、モーター側とファン羽根側の 2 箇所にある。今回ファン羽根側にあるベアリングボックスが、固定部の左右 2 箇所で共に破断していた（図中 A、B）。それぞれの箇所を回収して、外部機関にて破断面の観察、破断状況の検証を行った。なお、破断箇所 B に関しては、破断面の両端で切断した（図中 B1、B2）。図 2 0 にベアリングボックスの破断状況を示す。

このことから、ベアリングボックスに繰り返し負荷が掛かっていたのではなく、発災当日、急激に相当の負荷が掛かって破断に至ったと推定される。なお、なぜ、過大な負荷が掛かったかについての機構は分からないという所見であった。※別紙外部機関報告書抜粋添付

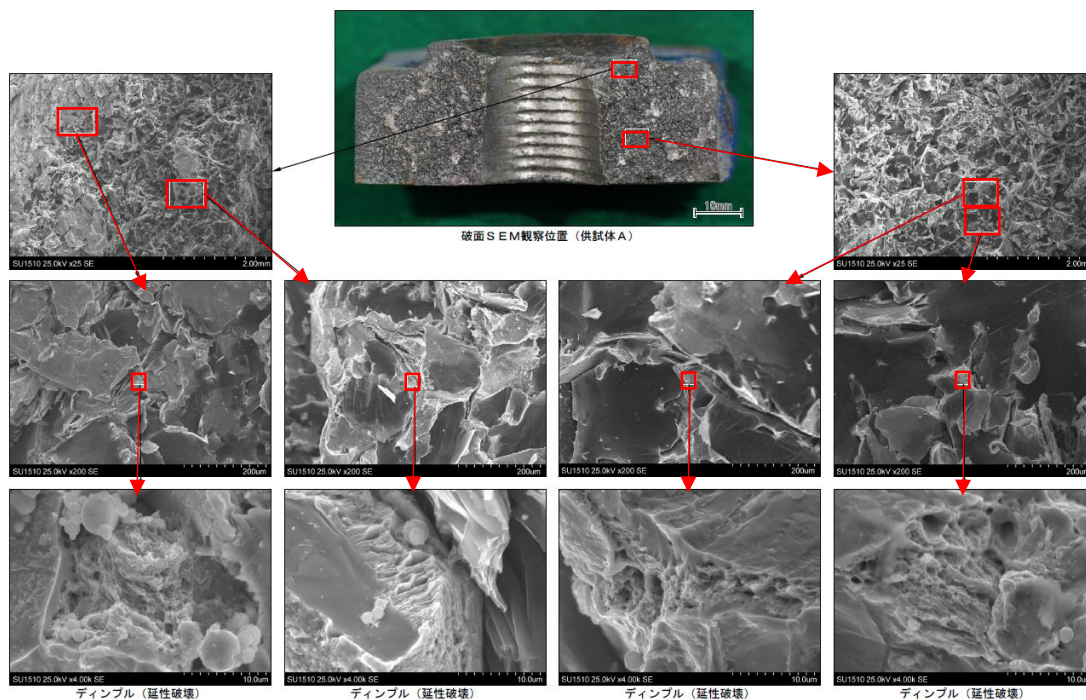
図 2 1 破断箇所 A の SEM 観察結果

- a) 過大な負荷が掛かったために生じる延性破壊の痕跡であるディンプルが、破断箇所 A および B 共に観察された。参考までに、破断箇所 A の観察結果を、図 2 1 に示す。

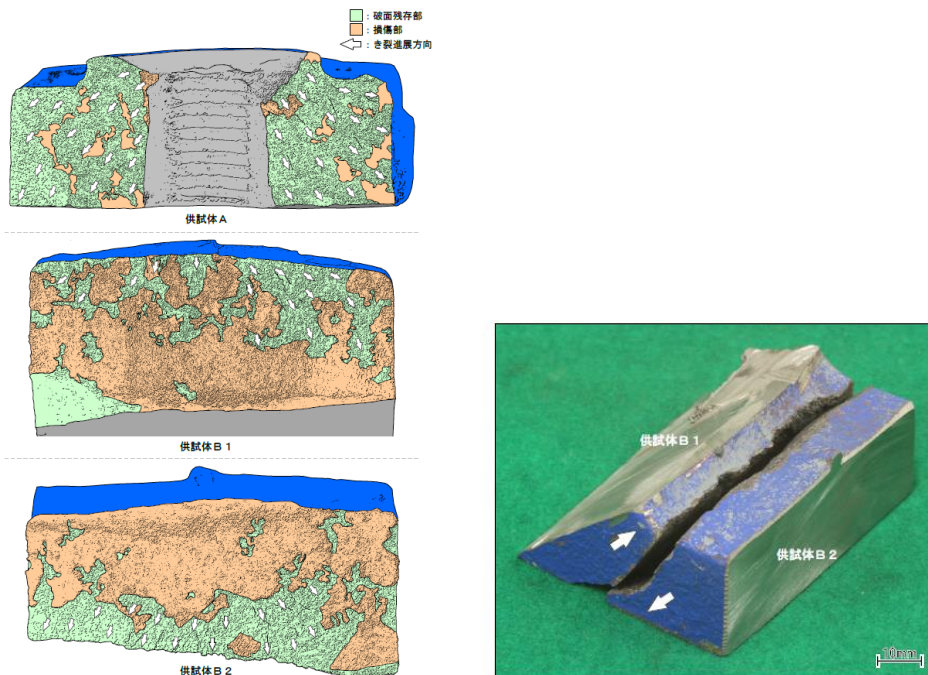
図 2.2 ベアリングボックス破断箇所の亀裂進展方向

- b) 亀裂進展方向に関しては、破断箇所 A および B は各々図 2 2 のようであった。特に、破断箇所 B では、破断後にある程度の期間、破断面同士（B1 および B2）の接触が繰り返り生じていたと推定された。
- c) ベアリングの損傷は特に認められなかった。※別紙修繕メーカー報告書添付

- (1) 供試体の破損部では、マクロ的な様相から破壊機構を推定することが困難であったが、SEMでの微視的な観察では、過大負荷による延性破壊の痕跡であるディンプルが認められた。
- (2) 破面は接触による損傷が進行しているが、残存している放射状模様から推定されるき裂進展方向は図3の模式図に示したとおりである。
- (3) 供試体B1およびB2は、破面の形状がほぼ一致していることから、同じ破損部の一对の破面と推定され、その接触痕の状況から、破断後の有る程度の期間、破面同士が接触が繰り返し生じていたと考えられた。

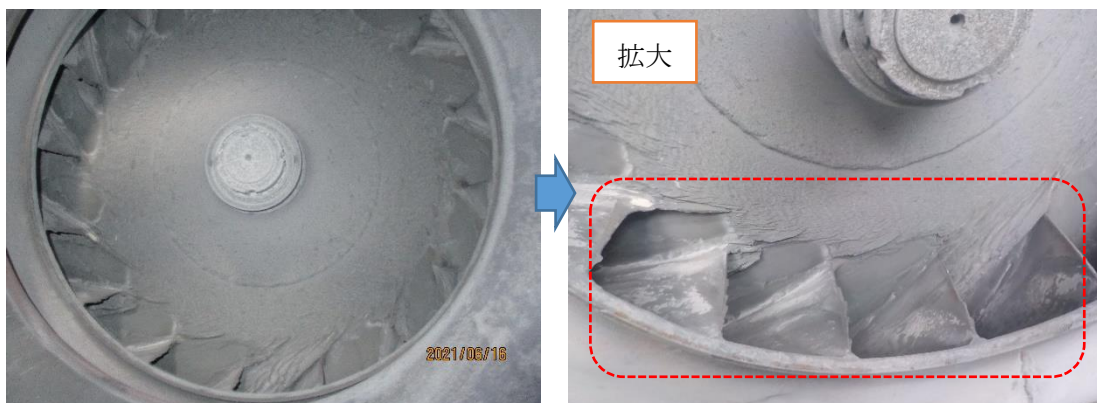
図 2.3 分級ファン羽根のスケール付着写真

- ④ 分級ファン羽根には、全体的にスケールが付着していた。これまで分級ファン羽根にスケールが付着し、スケールは固いものの、一部脆い部分があり、羽根の遠心力で剥離するケースがあったが、今回も一部スケールが剥離している箇所があった。ファン羽根には損傷は認められなかった。スケールを全て回収したところ、約 4kg であった。図 2.3 に分級ファン羽根に付着したスケールの写真を示す。

1) 分級ファンの羽根に付着したスケールが剥離することで、羽根回転が偏芯する兆候があったが、速やかにスケール除去等が実施されていなかった。

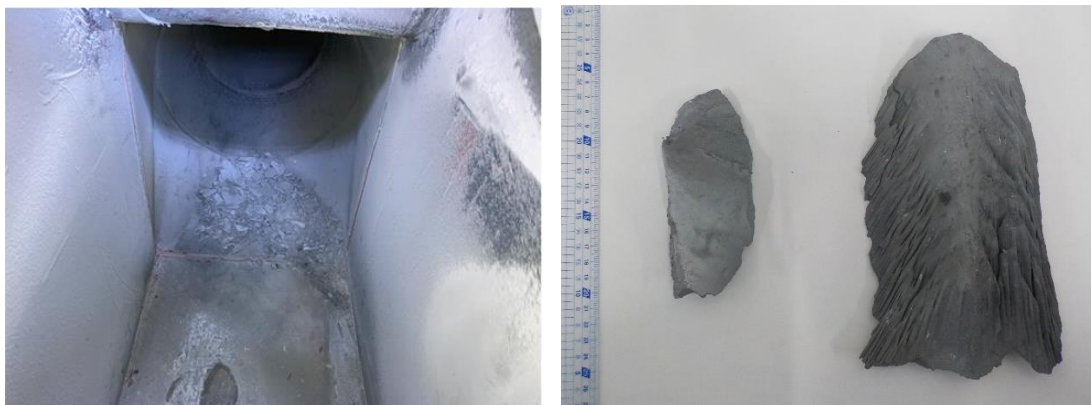
図 2 4 分級ファンケーシング下部の亜鉛末スケールの破片、塊写真

- ⑤ ファンケーシング下部には、大小さまざまな垂鉛末スケールの破片があった。図 2.4 に状況写真を示す。スケール全量は 5.6kg であった。ファンケーシング下部とファン羽根とが接触した痕跡はなかった。

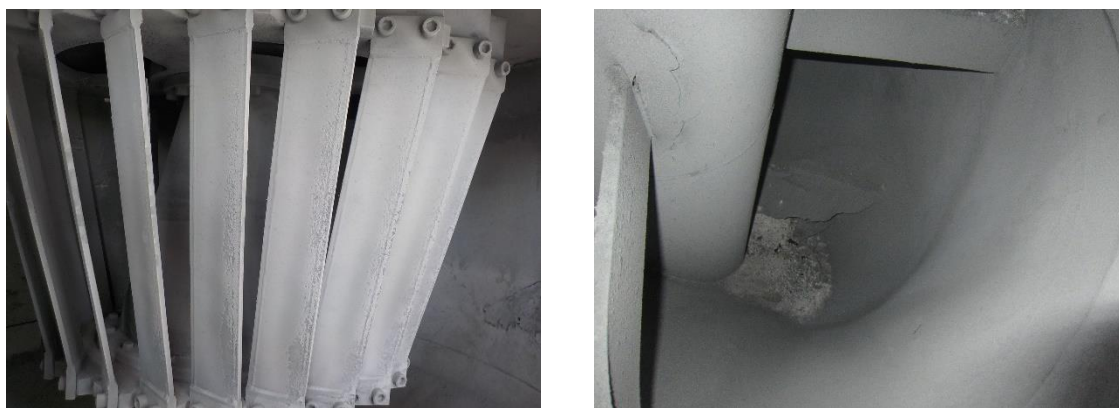
図 2 5 分級機セパレーターのブレードおよび底部仕掛品残留の写真

- ①セパレーターブレードに損傷なし
- ②シャフト可動部ベアリングに損傷なし
- ③分級機内の底部に、粗粒仕掛品の残留あり
- ④セパレーターブレードの点検口が吹き飛んでいた。

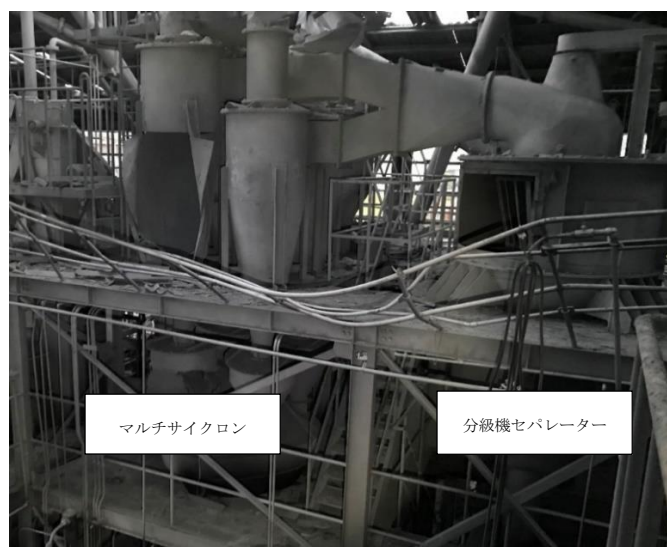
図26 分級機セパレーターおよびマルチサイクロン胴部破損

マルチサイクロン4基については全て破損しており、1基が胴部で大きく破裂し、その他は上下部で破裂していた。分級機セパレーターおよびマルチサイクロンの破損写真を図26に示す。

分級機セパレーター、マルチサイクロンの破壊状況は、分級ファンに比較してかなり大きかったと推定される。

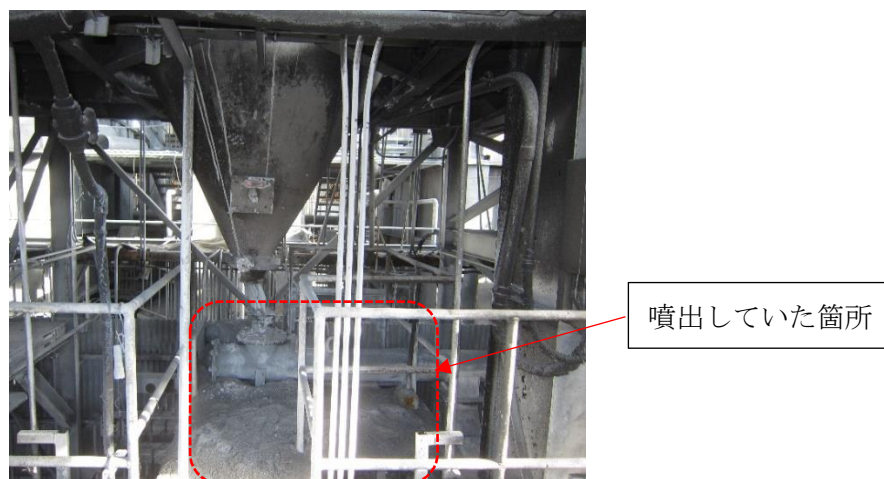
図27 中継ビン下の抜き出しスクリー付近に噴出していた亜鉛末粉

堺化学社員および協力会社社員の複数名から、これら4基の内、1基が少なくとも数年前から亜鉛末が詰まって閉塞していた（ブリッジ）との聞き取りを得た。

マルチサイクロン4基下部レシーバータンクから抜き出された亜鉛末が貯留される、中継ビン下の抜き出しスクリー付近には、事故後、噴き出した亜鉛末がステージ床に大量に残されていた。図27にその状況写真を示す。このことはマルチサイクロン下部に多量の亜鉛末が溜まっていたことを裏付けている。付近に噴出していた亜鉛末量を試算したところ、211kgであった。

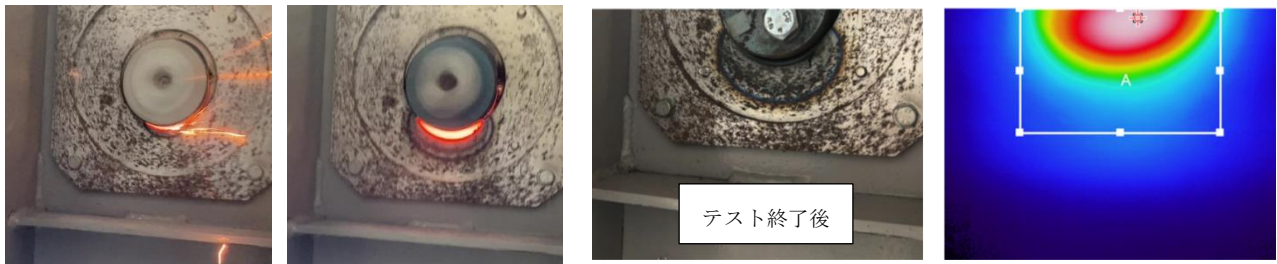
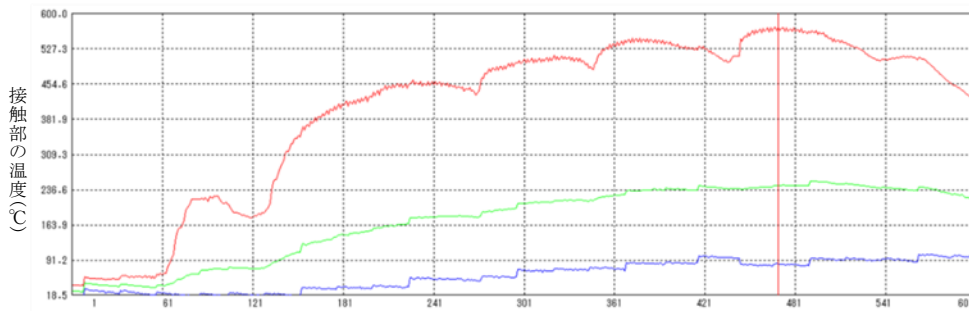
図 2.9 接触模擬テスト時の接触部写真、熱分布および温度推移

- ①シャフトとケーシング接触により衝撃火花が発生すること
- ②ケーシング部が接触により、直ちに赤熱し、最高温度570℃に達すること
- ③ケーシング部が接触により破損、高温の金属摩耗片が発生すること
- ④ケーシング部にあるパッキンも過熱、変質すること を観察した。

事故は分級ファンの起動開始2分後に起きているので、接触模擬テスト時にシャフトとケーシングの接触により直ちに衝撃火花が出て、ケーシング部が赤熱し、急激に温度上昇していることは、ケーシング部の接触による高温部が着火源となった可能性が高いことを示している。この火花の実体は高温となった金属摩耗片であり、金属摩耗片は後述するように、事故後、採取された金属摩耗片とほぼ同等の大きさであった。

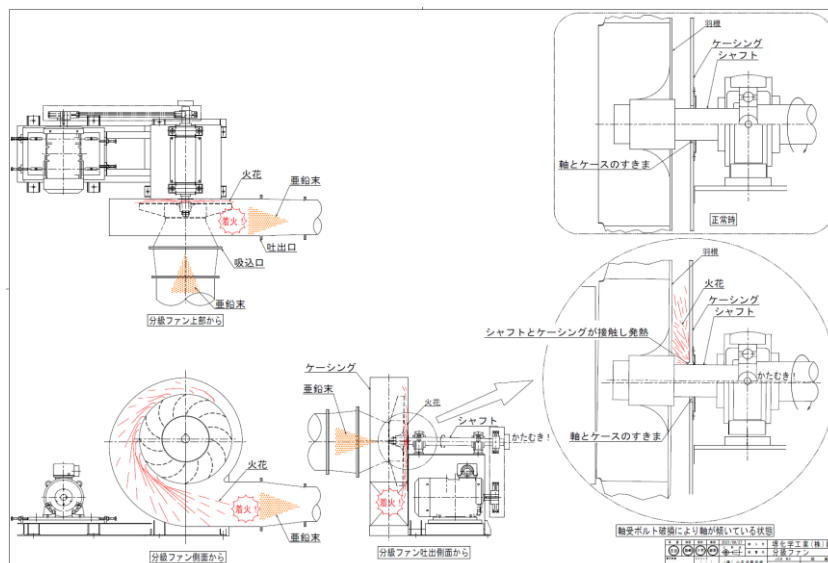
図 3.0 分級ファン内部での着火イメージ

これらの結果から、シャフトとケーシングの接触による衝撃火花（すなわち、高温の金属摩耗片）が着火源となった可能性が極めて高いと推定される。シャフトのずれについては、分級ファンの羽根が付着したスケールの剥離により偏芯する兆候があった。分級ファンの羽根の偏芯によって、分級ファンのシャフトを固定するベアリングボックスが破断して、シャフトが偏芯したと考えられる。図 3.0 に分級ファン内部での着火イメージを示す。

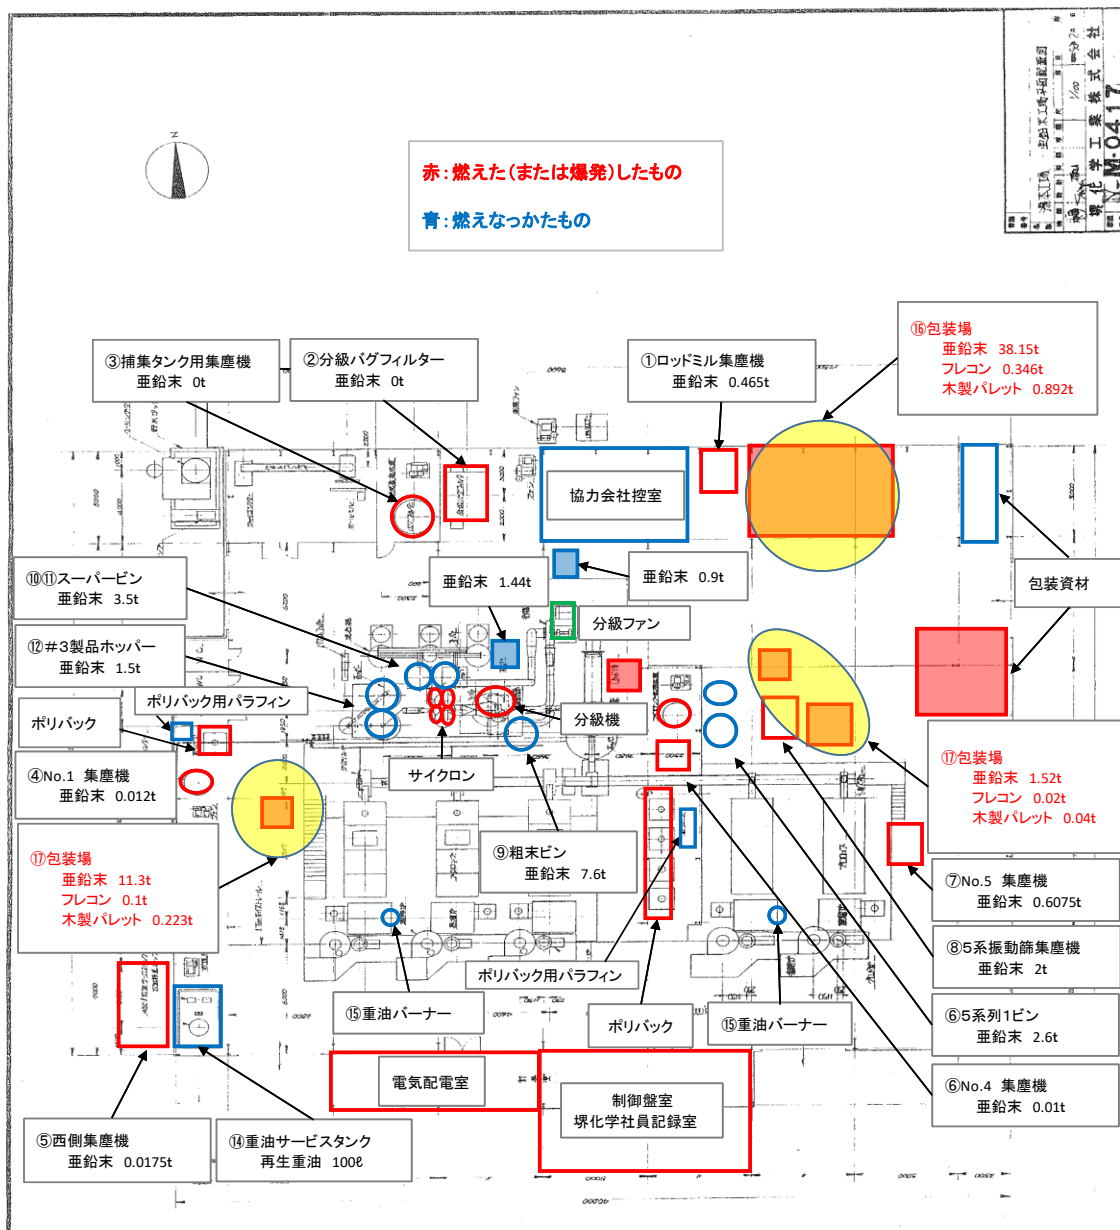
図33 亜鉛末工場内の火災状況（可燃物の保管状況含む）

当該工場で取り扱っている可燃物は亜鉛末、再生重油、包装資材フレキシブルコンテナ、紙袋、工程設備の付属ポリバッグ(ポリバッグ用パラフィン含む)および製品を積載する木製パレットになる。分級工程内での粉じん爆発によりマルチサイクロン、分級機セパレーターや分級バグフィルター(集塵機)などが破壊され、燃焼している亜鉛末が工場内の空間中に放出された。この燃焼している亜鉛末は、工場内空間の浮遊粉じんを集塵している集塵機(No.1、No.5 集塵機など)に吸い込まれ、機内に滞留していた亜鉛末を着火させて粉じん爆発を発生させ、その結果集塵機が破壊され機内の多くの亜鉛末が燃焼しながら工場内の空間中に放出されたと考えられる。これらの過程で工場内の空間中に放出された燃焼している亜鉛末は、前述した工場内の可燃物を着火させて火災が発生したと考えられる。包装資材フレキシブルコンテナもほとんど燃焼した。なお、再生重油およびポリバッグ用パラフィンには着火しなかった。工場内の火災状況を、図 33 に示す。

そこで、これら亜鉛末仕掛品の延焼が拡大すると判断して、急遽、防火砂で覆う処置を行った。亜鉛末仕掛品の温度が完全に低下したのは、事故発生から約3週間経った5月31日であった。
