堺化学工業株式会社 湯本工場

亜鉛末工場爆発火災事故

事故調査委員会

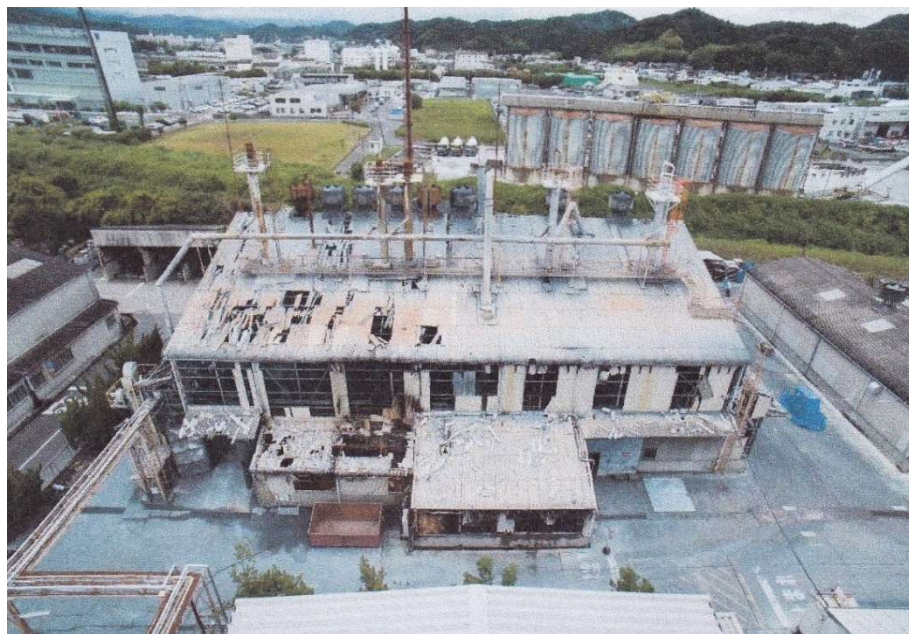
爆発事故後の
工場建物の外観

2021年5月11日7時42分、湯本工場 亜鉛末工場で、爆発、火災事故が発生した。

- ・ 人的被害：重傷者1名、軽傷者3名
- ・ 物的被害：工場建物および設備損傷

その後、分級機セパレーター、マルチサイクロン、集じん機において、爆発・火災が発生し、全工場に拡大。

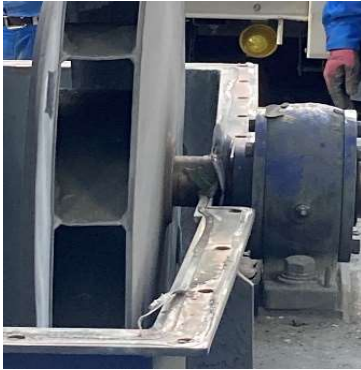
分級ファン
(ケーシング)

設備名		損壊状況
1. 分級ファン		ケーシングに膨らみあり ベアリングボックスの破損
2. 分級セパレーター		側面点検扉が吹き飛ばされ、 胴部とコーン部の継ぎ目が裂ける
3. マルチサイクロン		上下部および胴部の破裂
4. 集塵機	分級バグフィルター	胴部の破裂および内部焼損
	他集塵機	内部焼損
5. 電気配電室		電気ケーブルを伝わって火炎が伝播し全焼

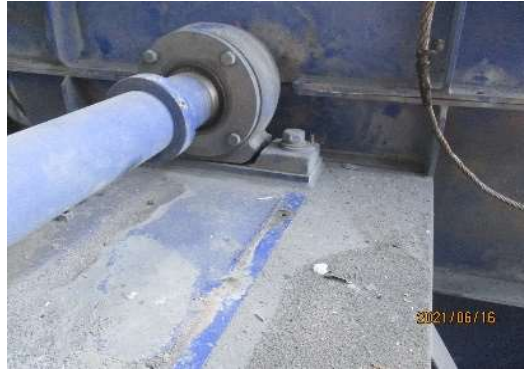
分級ファン
(ベアリングボックス)

- ① 過大な負荷がかかったために生じる延性破壊の痕跡がベアリング破断個所に認められた。
- ② ベアリングの破断後にある程度の期間、破断面同士の接触が繰り返された。
- ③ ベアリングの損傷は認められなかった。

ベアリングボックスの破壊は、ベアリングボックスに繰り返し負荷が掛かったのではなく、発災当日、急激に相当の負荷が掛かって破断に至った。

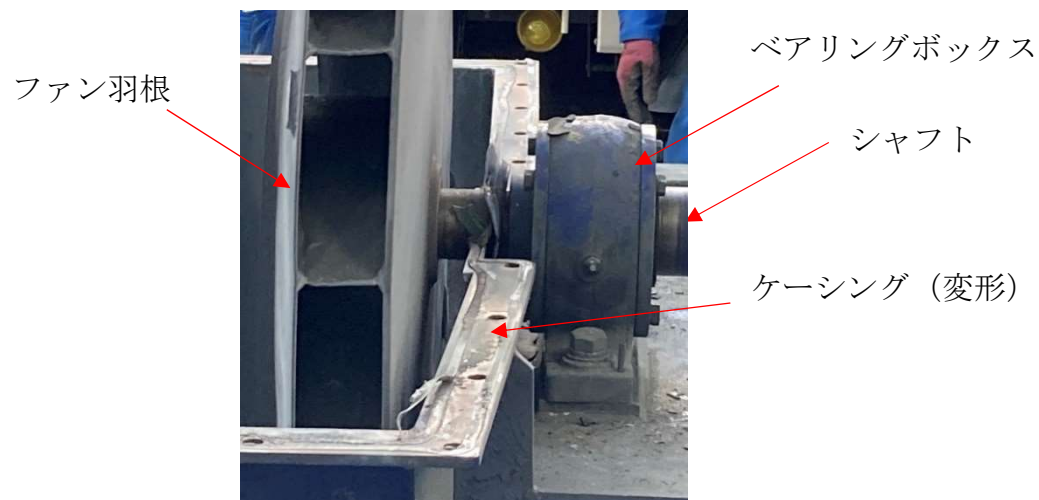
分級ファンケーシングの変形

- ① 関係者5名からのヒアリングの結果、
 - ・分級ファンの起動開始直後に、ファン付近から異音、床面が地震のように振動し、爆発が起きた。
 - ・分級ファン付近からの異音とともに、ダクトの亀裂部から閃光と黒煙が噴き出すのを見た。
- ② 分級ファンのケーシングの中央部が膨らんでおり、分級ファンで小爆発があったと推定されること
- ③ 最初の爆発設備として、分級ファン、分級セパレーター、マルチサイクロンの可能性を検討したが、最初の発災設備となる可能性があるのは、分級ファンである。
- ④ 電気配電室の火災は、分級工程の爆発後、電気ケーブルに延焼したので、最初の爆発とはなりえない。

中央部に約4cmの膨れがある

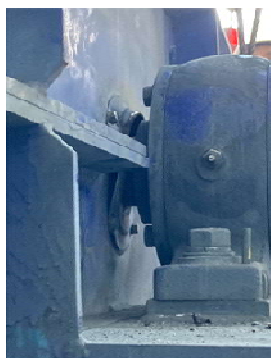
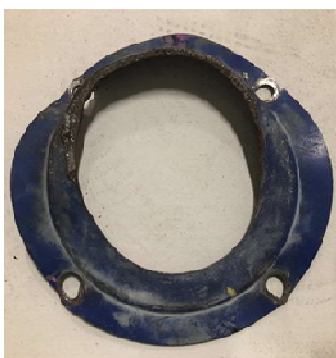
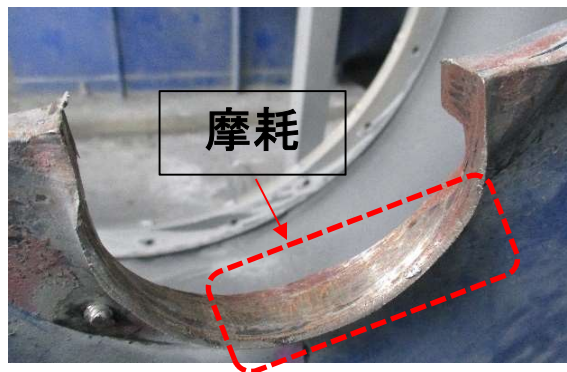
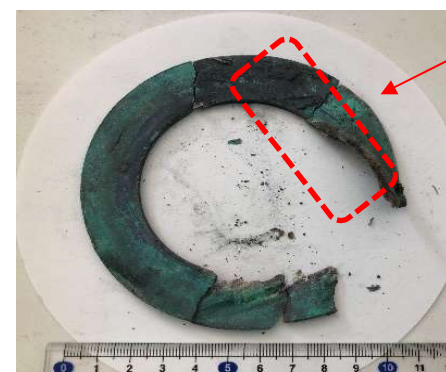
ケーシングとシャフトのシール箇所

ケーシングとシャフトが接触した痕跡がある。

分級ファンシール用
パッキンの熱変色

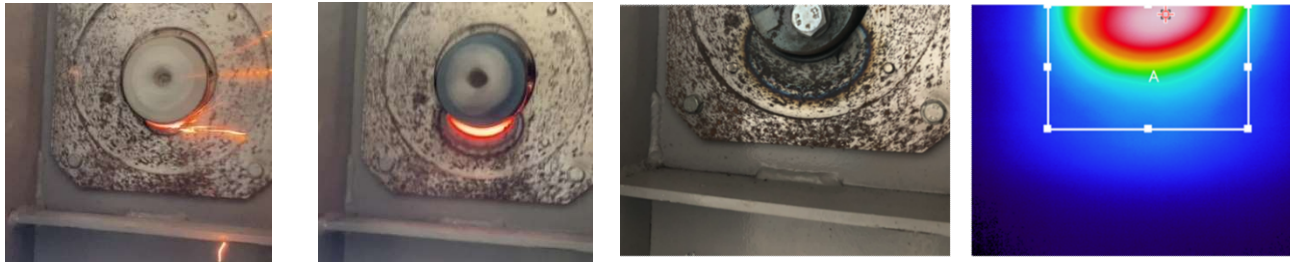
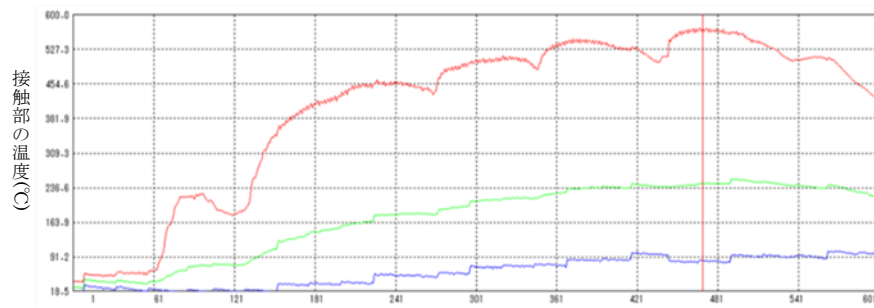
1. 分級ファンのシャフトとケーシングの接触による火花、高温物質の可能性が高いと考えられるので、分級ファンと同機種のモーターとシャフトを準備し、接触模擬テストを実施。
2. 確認できたこと
 - ① シャフトとケーシング接触による衝撃火花発生
 - ② ケーシング部が接触により、直ちに赤熱し、最高温度570°Cに到達。
 - ③ ケーシング部の接触による破損、高温の金属摩耗片が発生すること
(金属摩耗片と爆発時に分級ファンやセパレーターから回収された残留物と一致)
 - ④ ケーシング部にあるパッキンが過熱、変色すること

接触模擬テスト時	分級ファン内部から回収	分級セパレーター内部から回収
接触模擬テスト後、飛散物を回収したもののうち最も大きいもの	分級ファンの内部に残留していたスケールから回収	分級セパレーター底部に堆積していた粉塵内部より回収 ※事故後、設備および建屋屋根破損箇所は保管維持で、雨ざらしとなっていたため、回収物に一部錆が見られる。

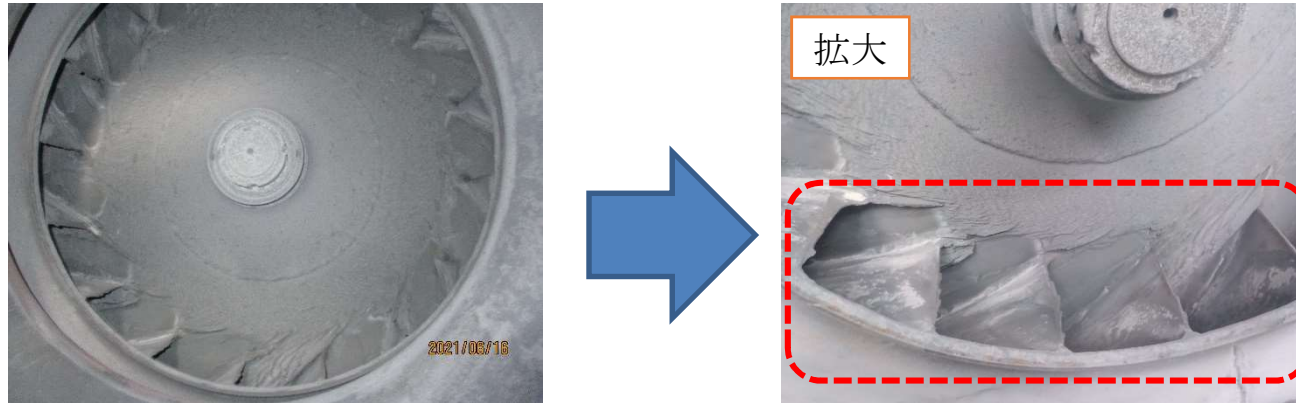
(6) 分級ファン羽根へのスケール付着

- ・分級ファン羽根には、全体的にスケールが付着していました。
これまで分級ファン羽根にスケールが付着し、スケールは固いものの、一部脆い部分があり、羽根の遠心力で剥離するケースがありましたが、今回も一部スケールが剥離している箇所があった。
- ・ファン羽根には損傷は認められませんでした。
- ・スケールを全て回収したところ、約 4 kg ありました。

事故に至った原因		再発防止対策
人	<ul style="list-style-type: none"> ・亜鉛末に対する危険性の認識が希薄 ・亜鉛末に対する危険性と取扱い教育が不足 	<ul style="list-style-type: none"> ・毎年5月11日、安全に関する社長通達。 ・堺化学、協力会社への安全特別教育(年1回) ・ヒヤリハット報告活動の強化 小さな異常も報告することの周知徹底 毎年5月のヒヤリハット活動の重点:爆発火災
設備	<ul style="list-style-type: none"> ・分級ファンの羽根に付着したスケールの剥離によって、回転が偏芯する。 ・マルチサイクロンの1本に詰りがあった。 ・集じん機に圧力放散口が設置されていない ・ほとんどの集じん機が屋内に設置されていた。 	<ul style="list-style-type: none"> ・分級ファンの偏芯異常を振動センサーで検知し緊急停止の安全計装化(予知保全) ・羽根スケールの定期除去(年2回→年4回) ・詰り発生の際は、除去するまで運転停止 ・サイクロンに点検口の設置と定期点検 ・集じん機:屋外設置を基本、圧力放散口設置
作業条件	<ul style="list-style-type: none"> ・作業マニュアルの記載が一部不十分であった。 ・建屋全体の堆積粉じんの除去・掃除を年1回実施していたが、系外捕集用集じん機を設置したため、昨年末は実施しなかった。 	<ul style="list-style-type: none"> ・IEC 60079-10-2 に基づいて、工程内を、ゾーン21と22の二つのゾーンとし、清掃基準を設定。 ・集塵機:年1回の定期自主点検に加えて、内部点検および掃除を定期実施
管理	<ul style="list-style-type: none"> ・マルチサイクロンの下部に詰りの兆候があることを、情報共有できていなかった。 ・協力会社への安全管理、設備維持管理の教育が不十分 ・協力会社への安全管理、設備管理に関する監査を実施していなかった。 	<ul style="list-style-type: none"> ・協力会社に依頼している作業に関する安全衛生管理基準、設備管理方法の見直し ・協力会社から堺化学へ報告すべき事項を明記 ・毎年定期的に協力会社の安全監査の実施 安全衛生管理基準の遵守状況、設備管理の実施状況

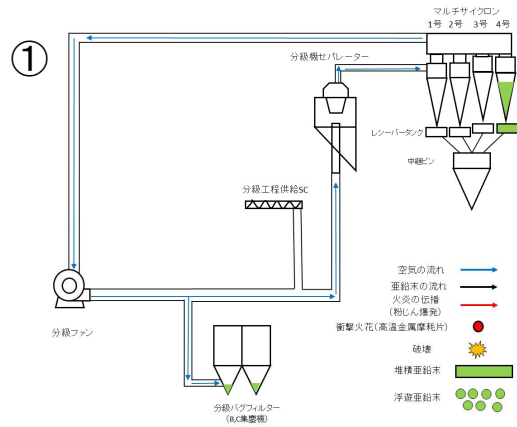
分級ファン 稼働
 ・供給SC(スクリュー)が停止しているため、
 空気流のみ
 ・浮遊亜鉛末はほとんど無い。

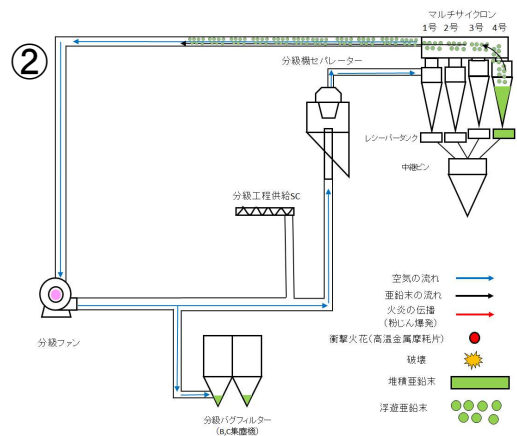
分級ファンのシャフトとケーシング部が接触し、振動が大きくなり、マルチサイクロン堆積亜鉛末が浮遊して、空気流によって工程内に拡がる。

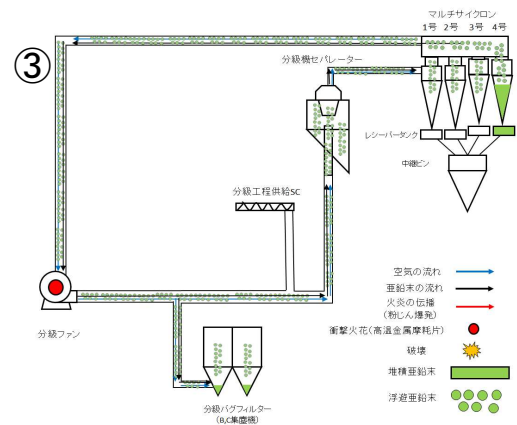
・浮遊亜鉛末が工程内全体に拡がる。
 ・分級ファン内の浮遊亜鉛末濃度が上昇する。
 ・分級ファンのシャフトとケーシング部の接触による衝撃火花(高温金属摩耗片)により着火

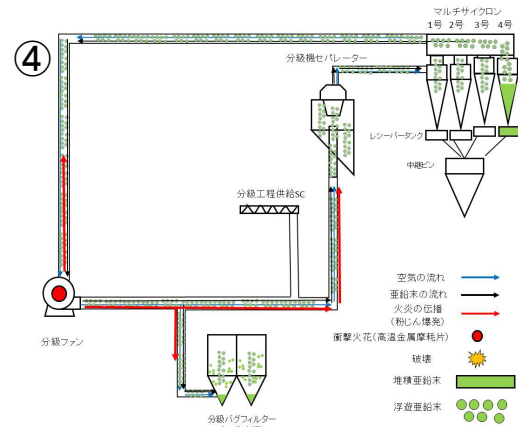
着火後、
 火炎が伝播(粉じん爆発)。

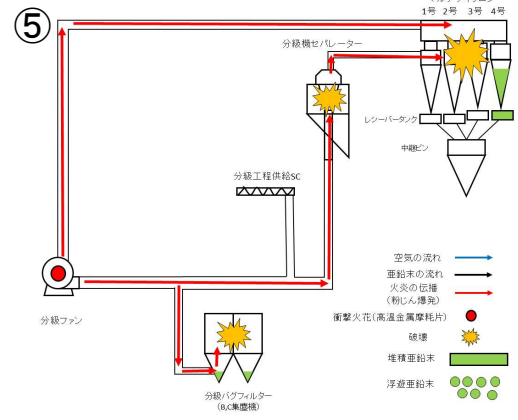
火炎伝播が、分級機セパレーター、マルチサイクロンおよび分級バグフィルター(集塵)に到達し、爆発・損壊に至る。

※大きな設備、構造体は、
 急激な圧力上昇に対して強度が弱い
