堺化学工業株式会社 湯本工場 亜鉛末工場

爆発火災事故調査報告書

2022年1月7日

堺化学工業株式会社
湯本工場事故調査委員会

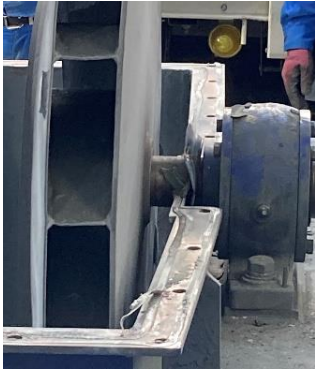
分級ファン
(ケーシング)

設備名		損壊状況
1. 分級ファン		ケーシングに膨らみあり ベアリングボックスの破損
2. 分級セパレーター		側面点検扉が吹き飛ばされ、胴部とコーン部の継ぎ目が裂けていました。
3. マルチサイクロン		上下部および胴部の破裂
4. 集塵機	分級バグフィルター	胴部の破裂および内部焼損
	他集塵機	内部焼損
5. 電気配電室		電気ケーブルを伝わって火災が伝播し全焼

- ①関係者5名からの「分級ファン稼働直後に、ファン付近から異音、床面が地震のように振動し、爆発した。」、「分級ファン付近からの異音とともに、ダクトの亀裂から閃光と黒煙の噴き出すのを見た。」というヒアリング内容が一致していたこと
- ②分級ファンのケーシングの中央部が膨らんでいることから、ここで小爆発があったと推定されること
- ③爆発起源となった設備として、分級ファン、分級セパレーターおよびマルチサイクロンの可能性を考えたが、着火源が存在する設備が、分級ファン以外になかったこと
- ④爆発後の火災状況から見て、電気配電室の火災は、爆発後の火災で電気ケーブルに延焼したことが原因と考えられること

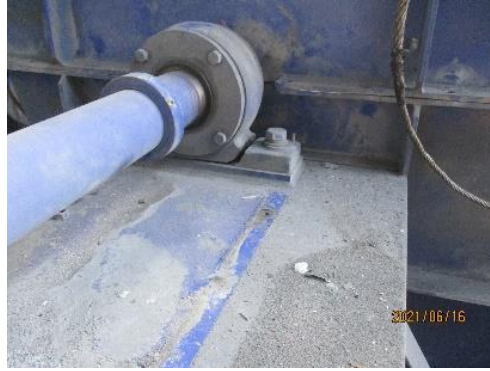
分級ファン
(ベアリングボックス)

- ③ ベアリングボックスは、モーター側とファン羽根側の 2 箇所にある。今回ファン羽根側にあるベアリングボックスが、固定部の左右 2 箇所で共に破断していた（図中 A、B）。それぞれの箇所を回収して、外部機関にて破断面の観察、破断状況の検証を行った。なお、破断箇所 B に関しては、破断面の両端で切断した（図中 B1、B2）。図 2 0 にベアリングボックスの破断状況を示す。

このことから、ベアリングボックスに繰り返し負荷が掛かっていたのではなく、発災当日、急激に相当の負荷が掛かって破断に至ったと推定される。なお、なぜ、過大な負荷が掛かったかについての機構は分からないという所見であった。※別紙外部機関報告書抜粋添付

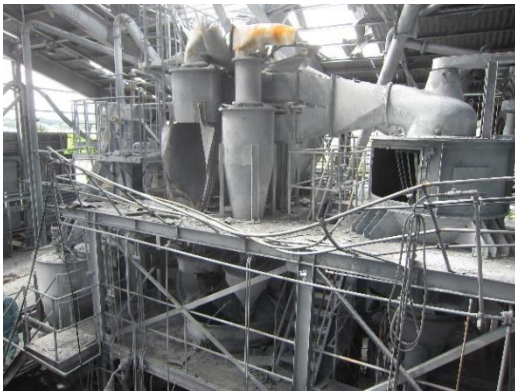
マルチサイクロン、分級機セパレーター

マルチサイクロン4基については全て破損しており、1基が胴部で大きく破裂し、その他は上下部で破裂していた。分級機セパレーターおよびマルチサイクロンの破損写真を図26に示す。

分級機セパレーター、マルチサイクロンの破壊状況は、分級ファンに比較してかなり大きかったと推定される。

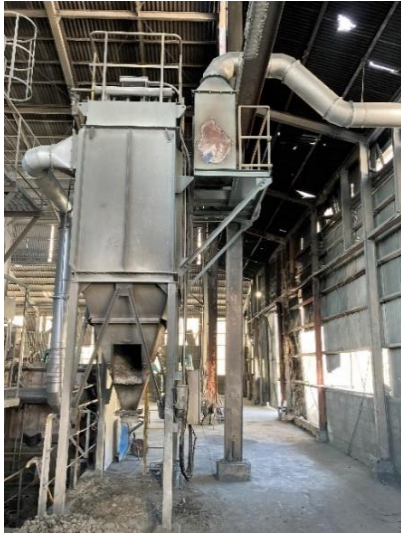
No.5 集塵機

当該工場で取り扱っている可燃物は亜鉛末、再生重油、包装資材フレキシブルコンテナ、紙袋、工程設備の付属ポリバッグ(ポリバッグ用パラフィン含む)および製品を積載する木製パレットになる。分級工程内での粉じん爆発によりマルチサイクロン、分級機セパレーターや分級バグフィルター(集塵機)などが破壊され、燃焼している亜鉛末が工場内の空間中に放出された。この燃焼している亜鉛末は、工場内空間の浮遊粉じんを集塵している集塵機(No.1、No.5 集塵機など)に吸い込まれ、機内に滞留していた亜鉛末を着火させて粉じん爆発を発生させ、その結果集塵機が破壊され機内の多くの亜鉛末が燃焼しながら工場内の空間中に放出されたと考えられる。これらの過程で工場内の空間中に放出された燃焼している亜鉛末は、前述した工場内の可燃物を着火させて火災が発生したと考えられる。包装資材フレキシブルコンテナもほとんど燃焼した。なお、再生重油およびポリバッグ用パラフィンには着火しなかった。工場内の火災状況を、図 33 に示す。

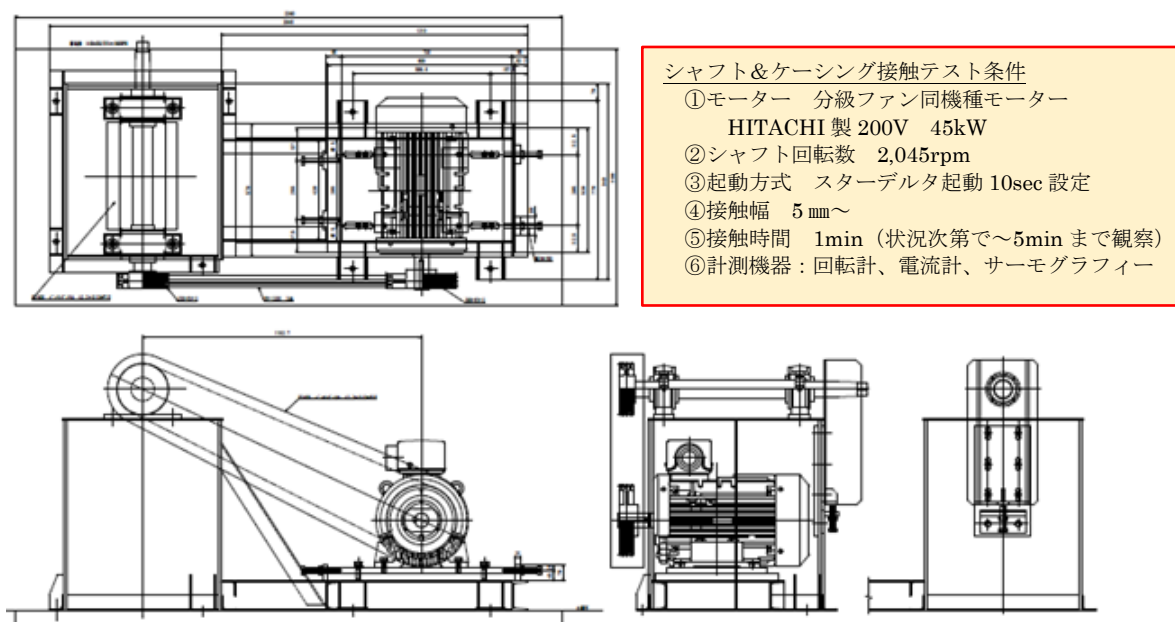
図28 接触模擬テストの設備図面および条件

これを裏付けるために、分級ファンと同機種のもーター、シャフト等を準備して、接触模擬テストを実施した。図28に接触模擬テストの設備図面および条件を示す。なお、シャフトとケーシングの初期接触幅は、分級ファンの設備図面から、5mmとした。

- ①シャフトとケーシング接触により衝撃火花が発生すること
- ②ケーシング部が接触により、直ちに赤熱し、最高温度570℃に達すること
- ③ケーシング部が接触により破損、高温の金属摩耗片が発生すること
- ④ケーシング部にあるパッキンも過熱、変質すること を観察した。

これらの結果から、シャフトとケーシングの接触による衝撃火花（すなわち、高温の金属摩耗片）が着火源となった可能性が極めて高いと推定される。シャフトのずれについては、分級ファンの羽根が付着したスケールの剥離により偏芯する兆候があった。分級ファンの羽根の偏芯によって、分級ファンのシャフトを固定するベアリングボックスが破断して、シャフトが偏芯したと考えられる。図 3.0 に分級ファン内部での着火イメージを示す。

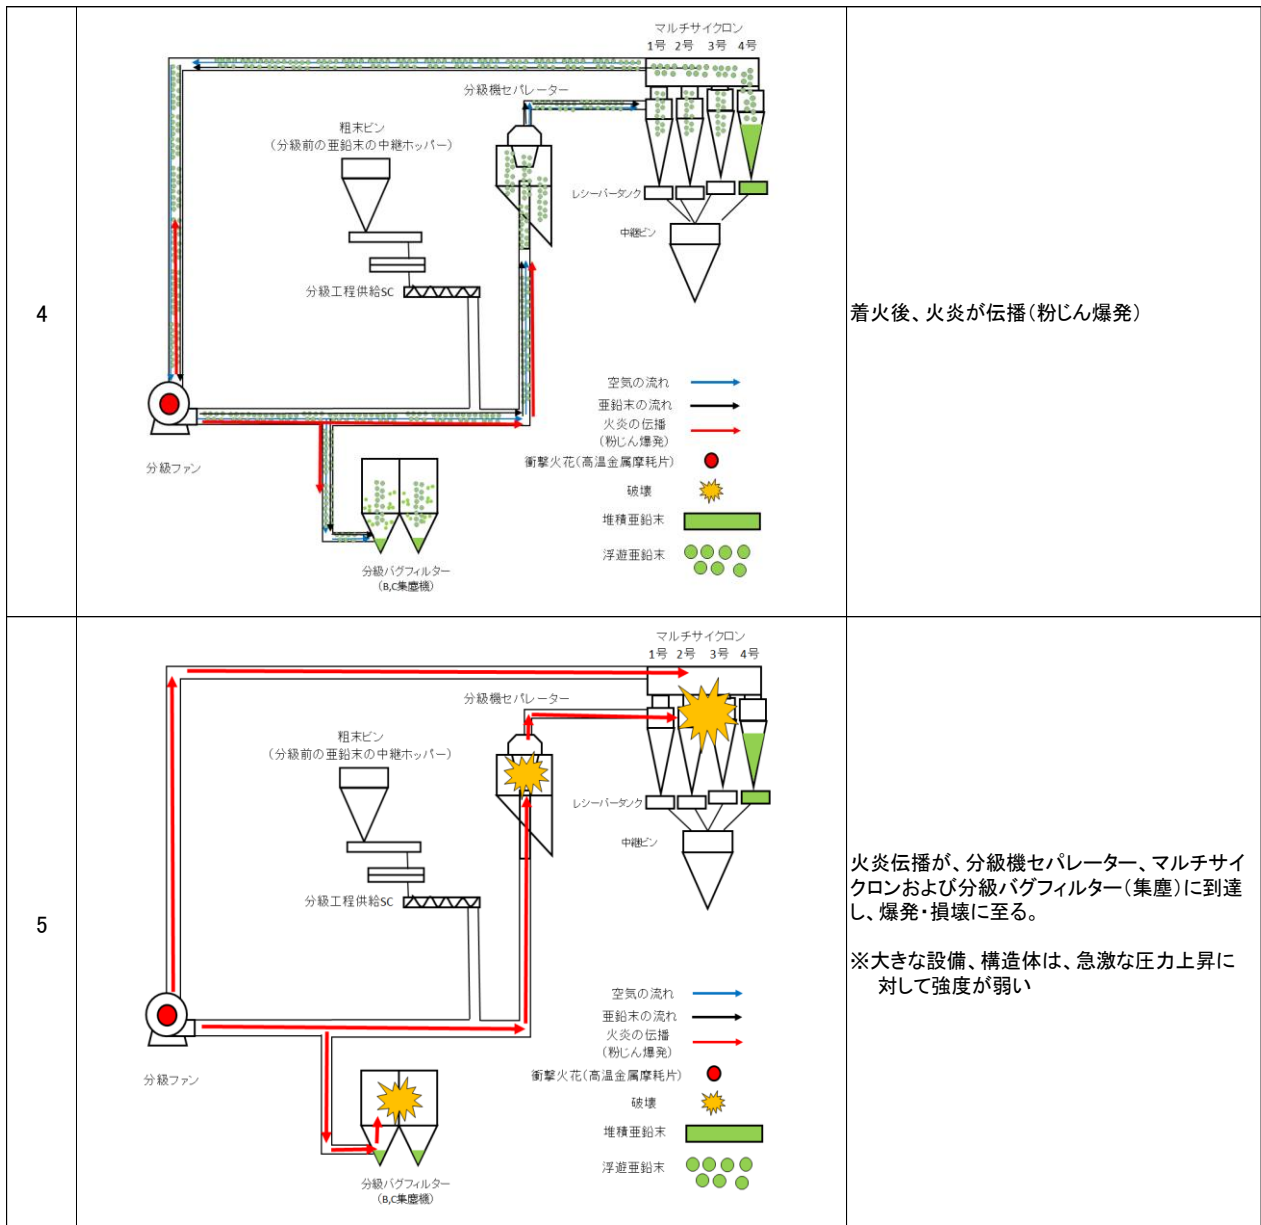
図 3 4 事故に至ったシナリオ事象のフロー図

事象
第一段階	爆発	<ul style="list-style-type: none"> ・分級工程の運転をスタート ・分級ファンのシャフトがずれてケーシングと接触 ・分級ファンの異常振動がマルチサイクロンへ伝わり、堆積亜鉛末が浮遊し、空気流によって工程内に拡がる。 ・ケーシング部が発熱し、衝撃火花（すなわち、高温の金属摩耗片）が発生し、分級ファン内で火炎伝播（粉じん爆発）が開始する。 ・爆発によって生じた火炎が、分級機セパレーター、マルチサイクロンおよび集塵機に伝播する。
第二段階	火災	マルチサイクロン、分級バグフィルター（集塵）の破壊により、爆風が火炎とともに建屋内に漏れて、火災となる。

- 1) 分級工程内に浮遊すると工程内が粉じん爆発下限濃度以上となる亜鉛末が堆積していた。
- 2) 分級ファンの高温部分の発生
 - ①分級ファンの羽根が付着したスケールの剥離により偏芯する兆候があった。
 - ②分級ファンの羽根の偏芯によって、分級ファンのシャフトを固定するベアリングボックスが破断して、シャフトが偏芯した。
 - ③シャフトとケーシングが接触し、衝撃火花（すなわち高温金属摩耗片）が発生し、ケーシング部は高温となった。
- 3) 分級ファンの偏芯に伴う異常振動がダクトで繋がっているマルチサイクロンに伝わり、内部の亜鉛末が浮遊して、空気流によって分級工程内に拡がっていった。
- 4) 分級ファン内に送り込まれた浮遊亜鉛末の濃度が上昇して、浮遊亜鉛末が衝撃火花と接触・着火し、分級ファン内で火炎伝播（粉じん爆発）が開始した。
- 5) 分級ファン内から火炎伝播（粉じん爆発）が拡がり、分級機セパレーター、マルチサイクロン、および分級バグフィルター（集塵機）で激しい損壊が発生した。
- 6) 5) によって生じた爆風が火炎とともに建屋内に漏れて、堆積亜鉛末にも着火し、電気ケーブル、亜鉛末製品の仕掛品および包装材料等の可燃物の延焼等の火災が発生したと推定された。

No.	分級工程内の状態図	状態説明
1		<p>分級ファン 稼働</p> <ul style="list-style-type: none"> 供給SC(スクリュー)が停止しているため、空気流のみ 浮遊亜鉛末はほとんど無い。
2		<p>分級ファンのシャフトとケーシング部が接触し、振動が大きくなり、マルチサイクロン堆積亜鉛末が浮遊して、空気流によって工程内に拡がる。</p>
3		<ul style="list-style-type: none"> 浮遊亜鉛末が工程内全体に拡がる。 分級ファン内の浮遊亜鉛末濃度が上昇する。 分級ファンのシャフトとケーシング部の接触による衝撃火花(高温金属摩耗片)により着火

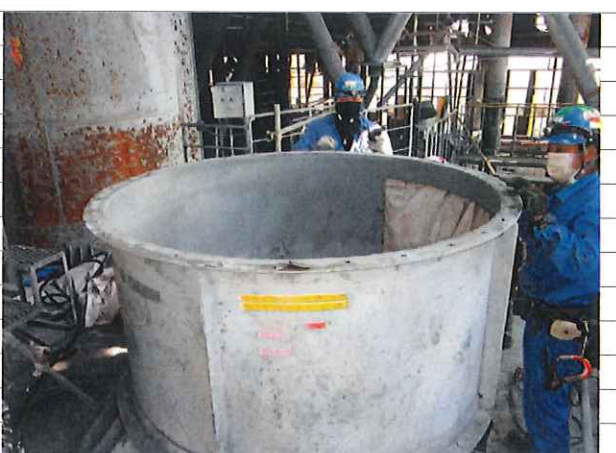
写真-12. 分解完了

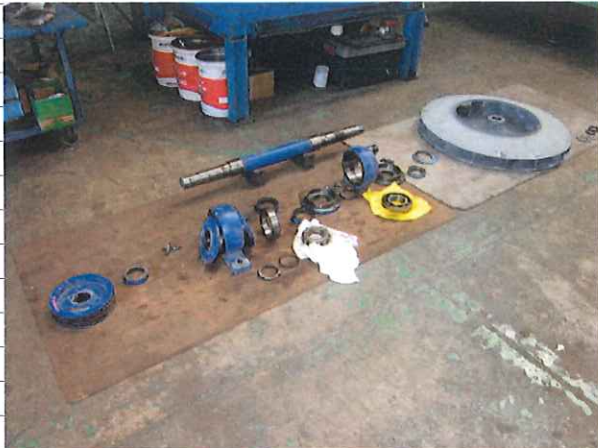
写真-1. 分解完了

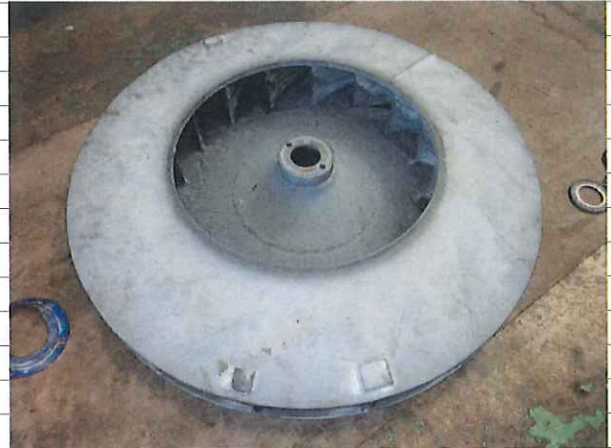
写真-2. インペラ状況

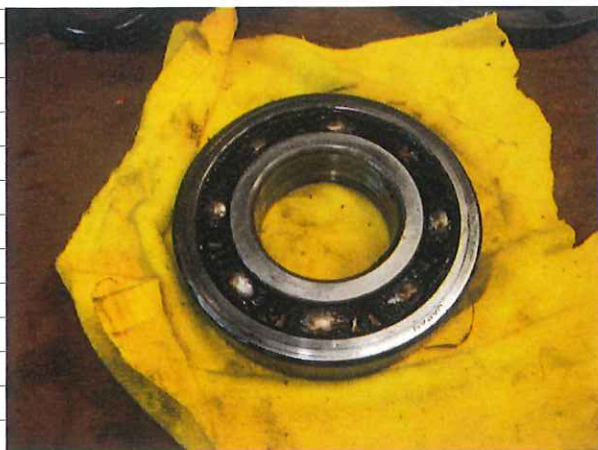
写真-5. 反駆動側軸受状況

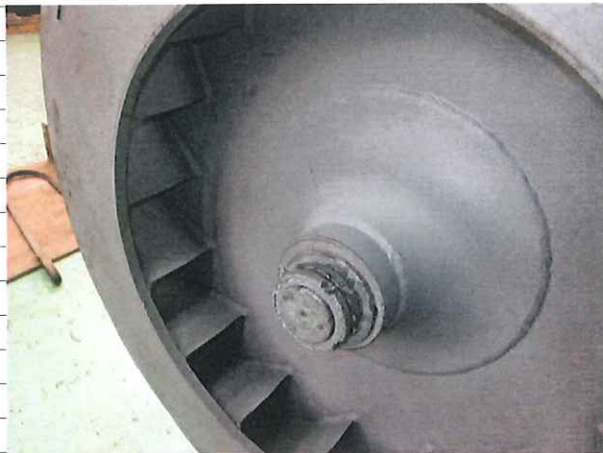
写真-9. サンドブラスト後状況

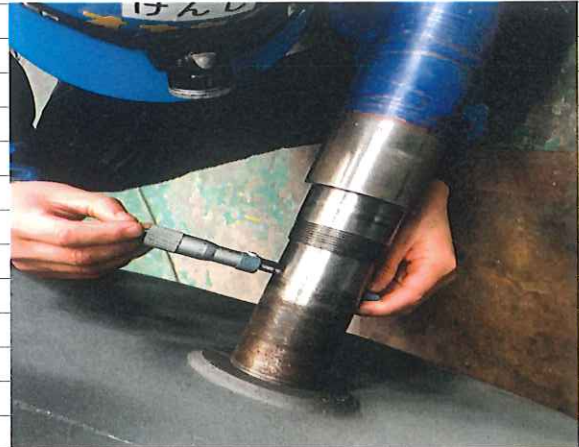
写真14. シャフト軸封部摩耗計測
